صيانة وترميم المباني الأثرية

◆ قلعة معان أنموذجاً ◆

الدكتور عبدالله الخلايفة

الفصل الثالث : مشروع ترميم قلعة معان ٢٠١٨-٢٠١٩ ميلادي.

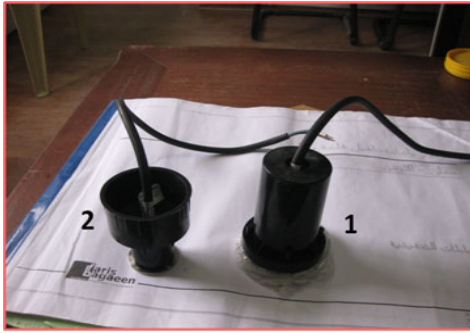
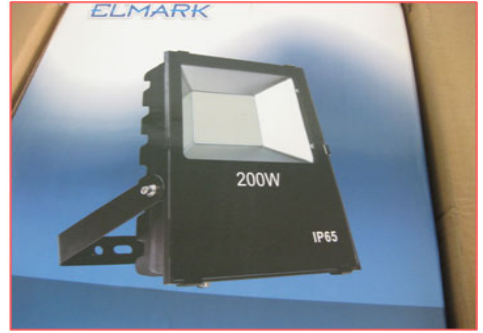
اللوحة رقم (٨٩) تمثل عينات السبوتات الكهربائية التي تم إعتماؤها في غرف وممرات مبنى القلعة

٢. تم إنارة غرف وممرات القلعة من خلال أنابيب بلاستيكية قياس ٢٠-٢٥ ملم تحتوي بداخلها على أسلاك كهربائية قياس ٢ ملم بحيث يتم تركيبها تحت أرضيات الغرف كاملة وتضاء على شكل لمبات أو وحدات إنارة (سبوتات) سقفية وجانبية مختلفة الاقيسة والاحجام ، وقد تم إعتداد سبوتات خاصة صناعة إيطالية ذات حجمين مختلفين لكافة غرف القلعة وقد بلغ عدد (السبوتات) أو لمبات الإنارة الخاصة بالمبنى كامل وللطابقين حوالي (١٦٠) لمبة .
(اللوحة رقم ٨٨+٨٩).

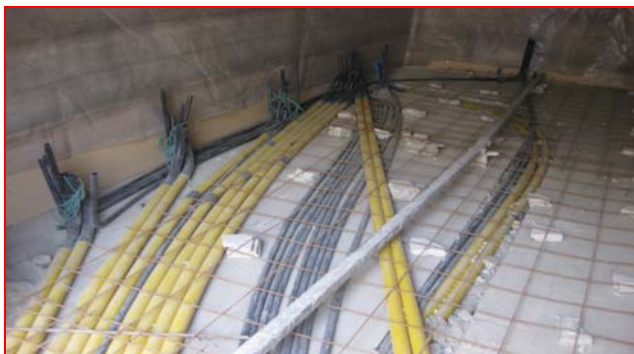
اللوحة رقم (٩٠) تمثل تمديدات الغرفة رقم ٢ / والخاصة بموقع القواطع والتحكم الكهربائية للمبنى

٣. تم تركيب أعمدة الكاميرات والإنارة الخارجية التي وردت بالعطاء، حيث تم إجراء الحفريات الخارجية حول مبنى القلعة وتم تركيب أعمدة كهرباء خاصة بالكاميرات عدد (٤) حيث وصل إرتفاع العمود الواحد منها حوالي (١٠) متر، كذلك تم تركيب قاطع ولوحة كهربائية خاصة بالقلعة في الغرفة رقم / ٢ . (اللوحات أرقام ٩٠ - ٩٢).

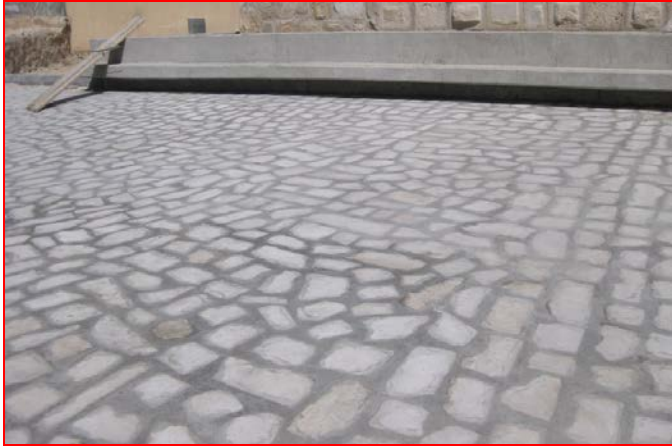
اللوحة رقم (٩٤) تمثل تبليط الساحات الخارجية

٣. تم العمل على تبليط الساحات الخارجية المُحيطة بالقلعة من جهاتها الأربعة بنظام التبليط بالحجارة (الشحف) . (اللوحة رقم ٩٤).

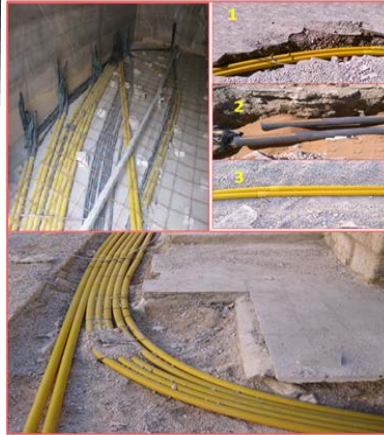
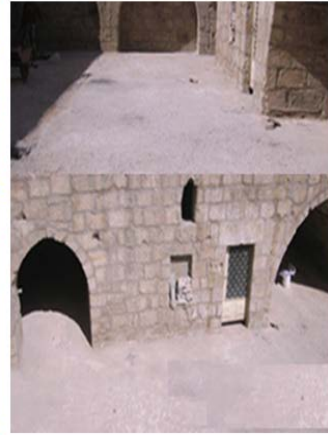
تركيب التمديدات
الكهربائية الأرضية

قبل الترميم والصيانة

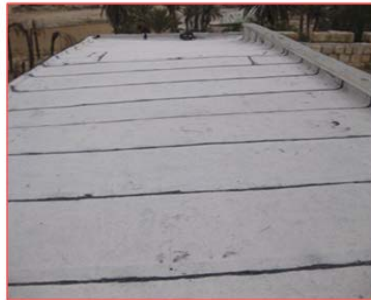
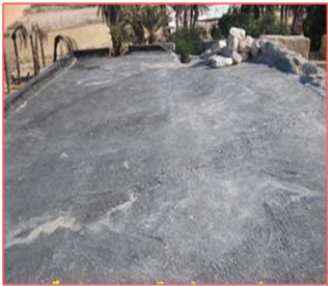
سقف القلعة
الخارجي

٥. جاء سقف مبنى القلعة الخارجي بصورة سيئة جداً حيث تم تغطية السطح بمادة (الزفتة) وبطريقة خاطئه وعشوائية حيث ظهر السطح العام الخارجي للقلعة على

شكل تموجات وميولات متعددة وليس مُستوي، مما أدى تسرب مياه الأمطار إلى الساحة الرئيسية والجدران الخارجية وتلف بعض الحجارة وتغيير لونها .

تم حفر خندق على جوانب القلعة الأربعة لحماية أساسات القلعة، كذلك تم عزل الممرات المُحيطة بمبنى القلعة من الجوانب الأربعة بعد تنظيفها من التراب وإستخدام طريقة ومواد حديثة لهذه الغاية، وكذلك تم مُعالجة وعزل سطح مبنى القلعة من خلال عدة مراحل .
